# Statistické vyhodnocení dopravy v obci Poříčí nad Sázavou

| Druh dokumentace: | Statistické vyhodnocení dopravy |
| Zhotovitel: | CAMEA, spol. s r. o.<br>Karásek 2290/1m<br>621 00 Brno-Řečkovice<br>IČ: 60746220 |
| Datum zpracování: | Červen 2023 |

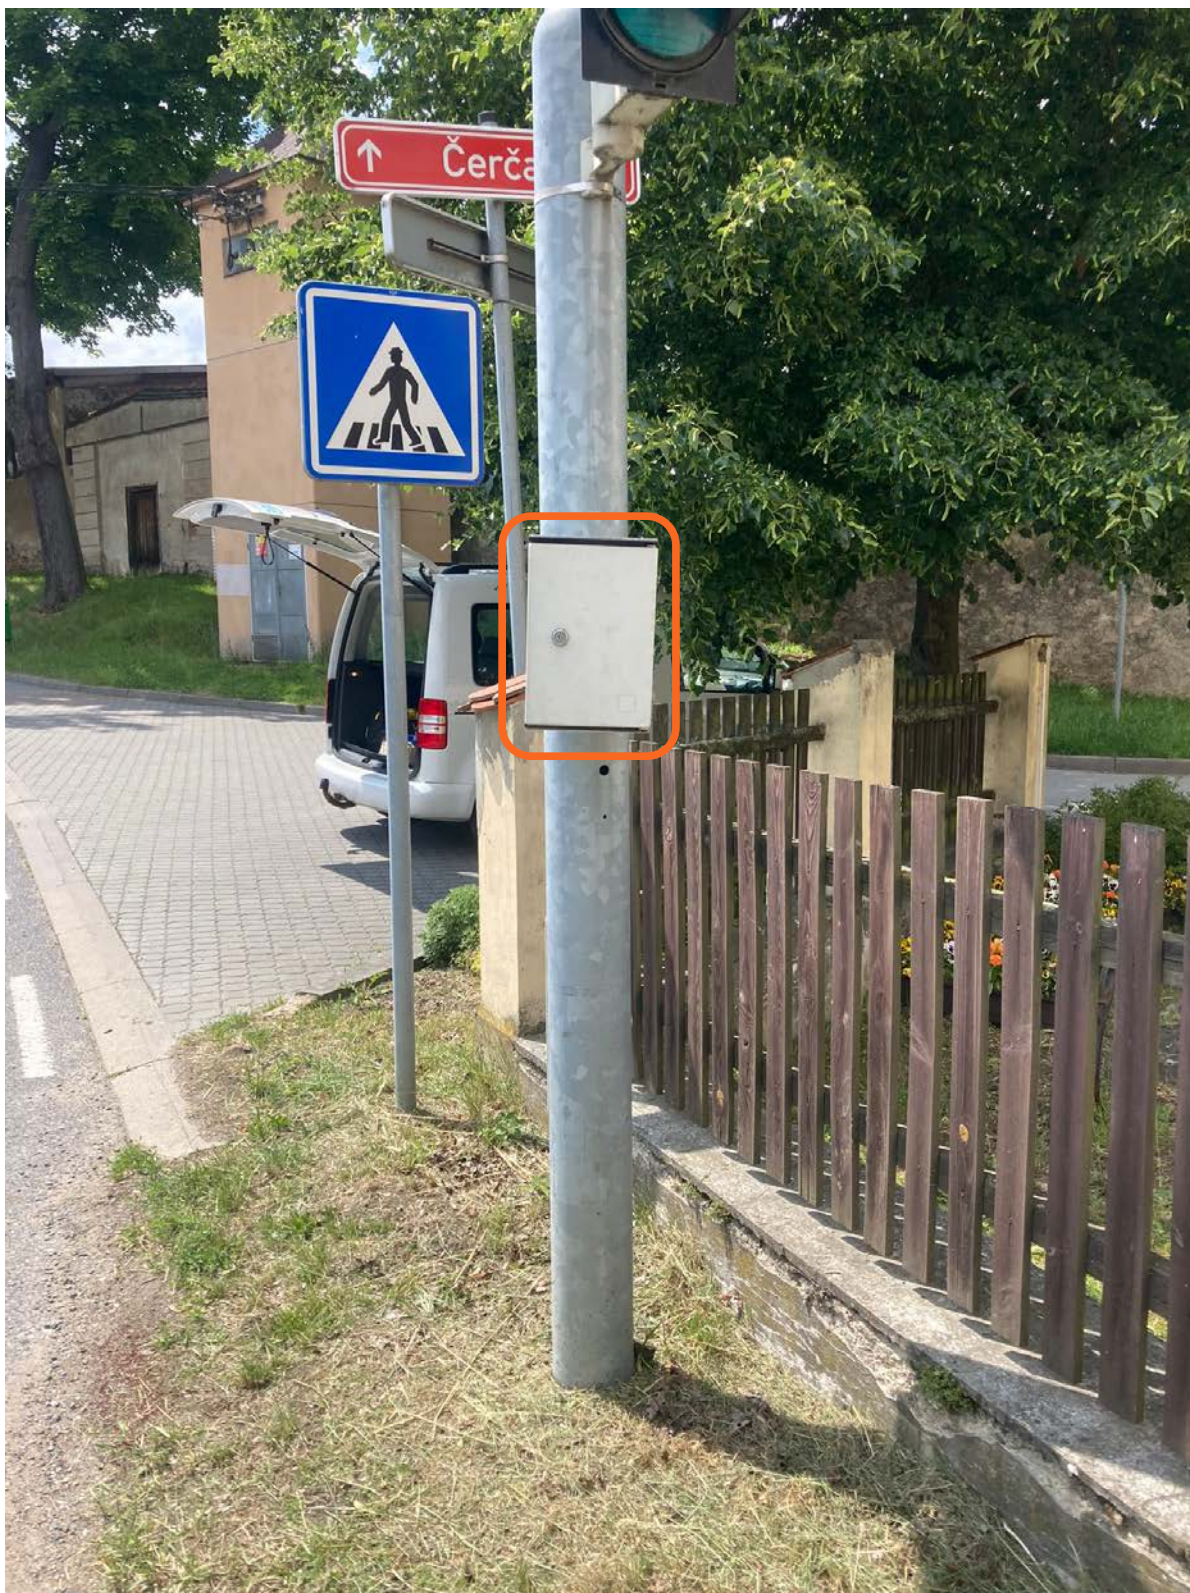
*Obr. 3 Foto umístění sčítače ul. Čerčanská*

| oužitá technologie: | radarový přístroj Sierzega SR4 |
| Umístění zařízení: | na stožáru SDZ |

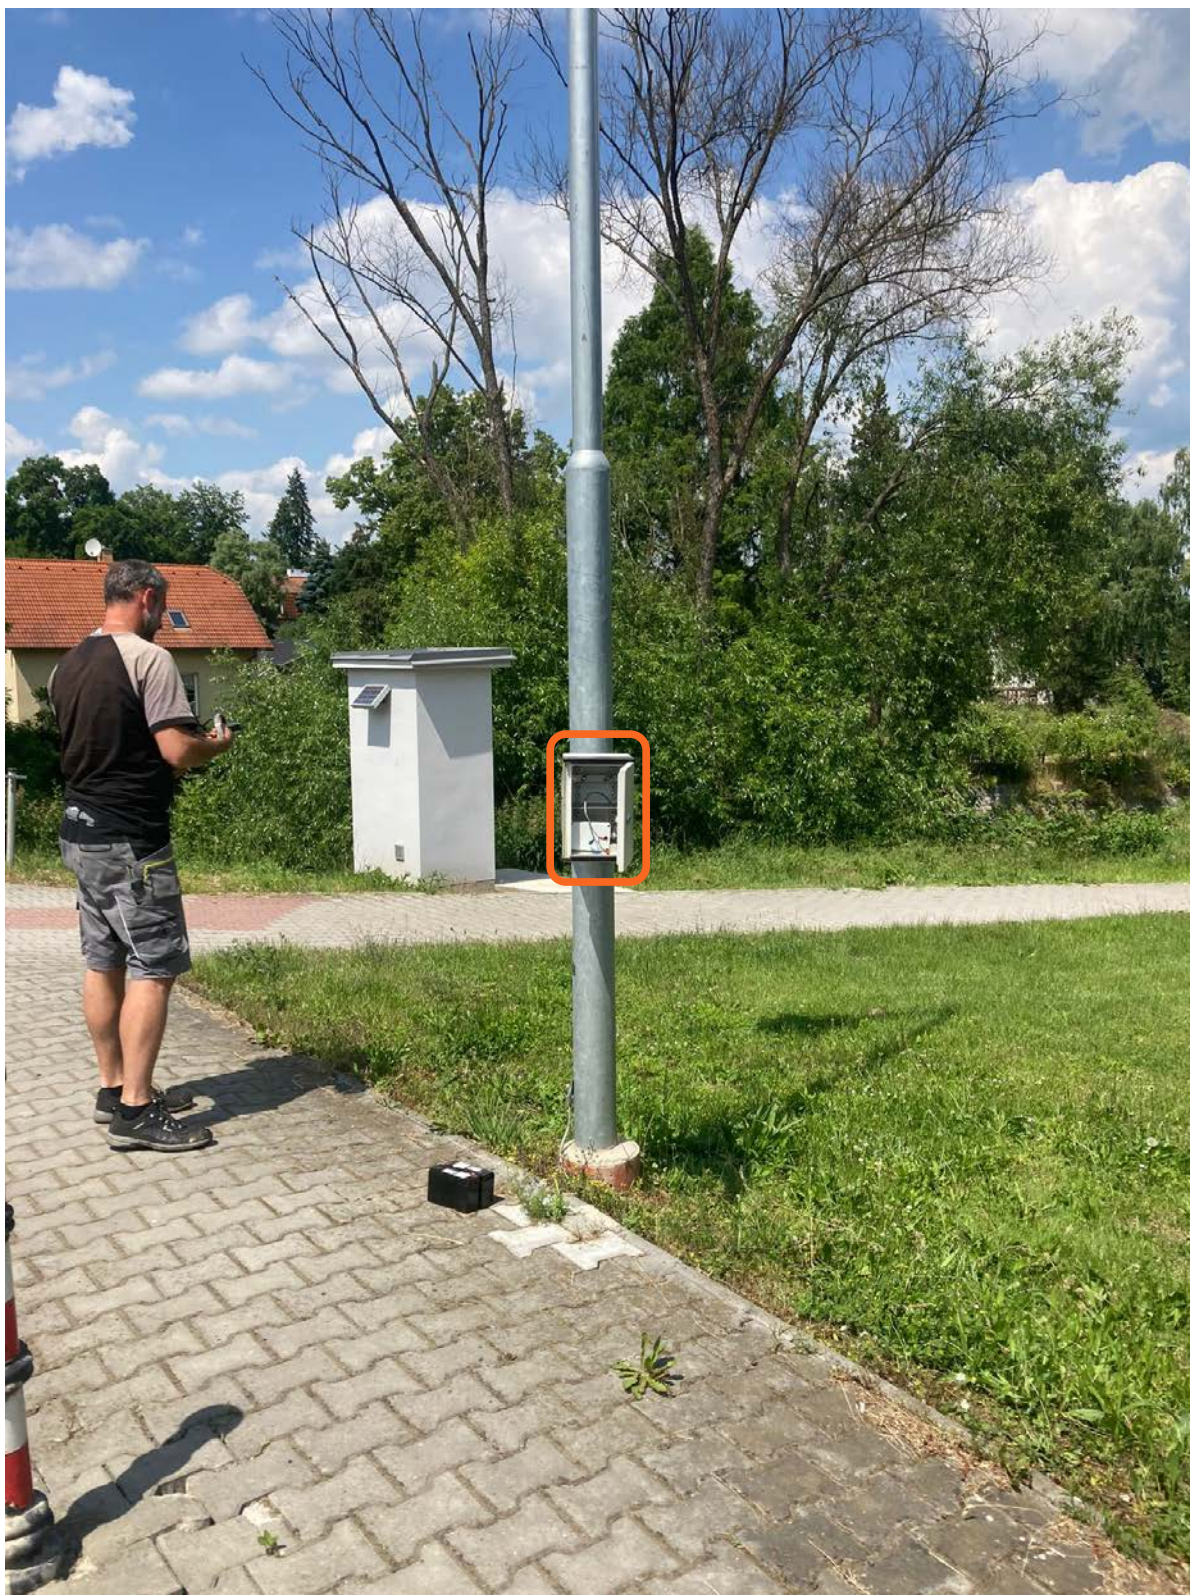
*Obr. 5 Foto umístění sčítače ul. Benešovská*

| Použitá technologie: | radarový přístroj Sierzega SR4 |
| Umístění zařízení: | na stožáru VO |

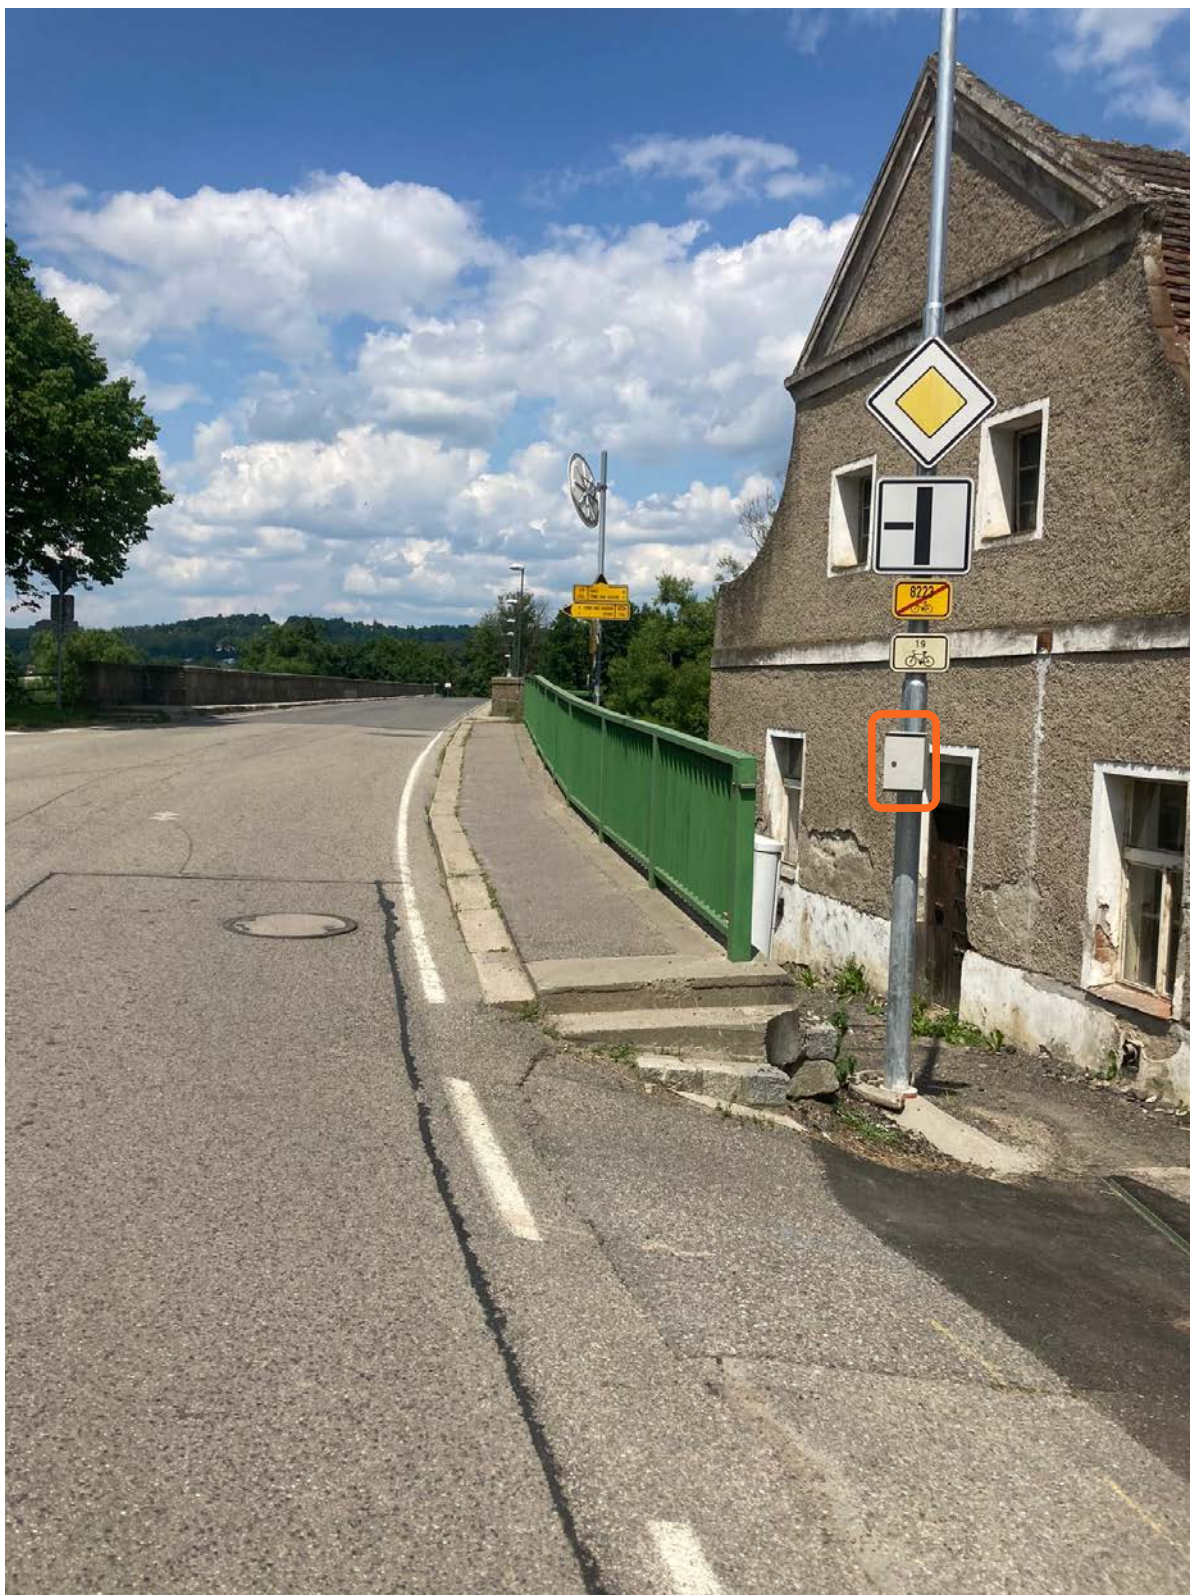
*Obr. 7 Foto umístění sčítače ul. Pražská*

| Použitá technologie: | radarový přístroj Sierzega SR4 |
| Umístění zařízení: | na stožáru VO |

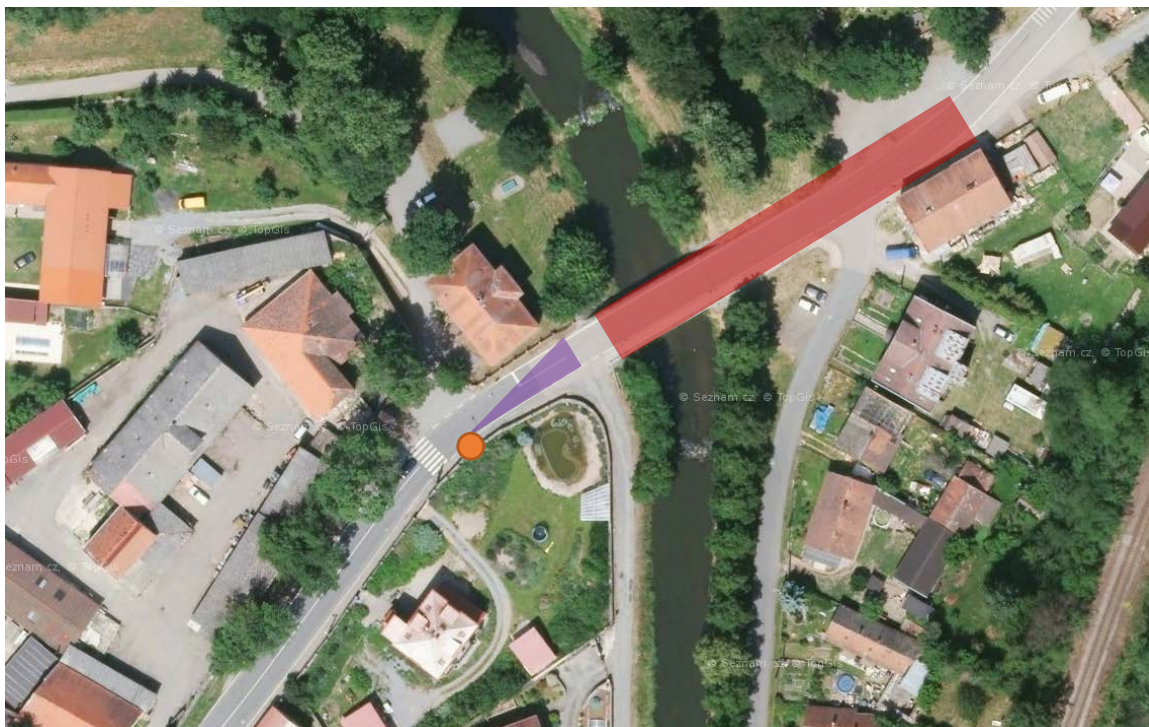
*Obr. 8 Navržené opatření ul. Čerčanská, varianta 1*

Var. 1) Měření úsekové rychlosti za pomoci radarového rychloměru.

- Měření úsekové rychlosti za pomoci radaru. Výhodou měření úsekové rychlosti radarem je možnost obousměrného měření rychlosti pouze z jednoho konstrukčního bodu, díky čemuž dochází také k výrazné úspoře nákladů na pořízení systému i stavební přípravu lokality.

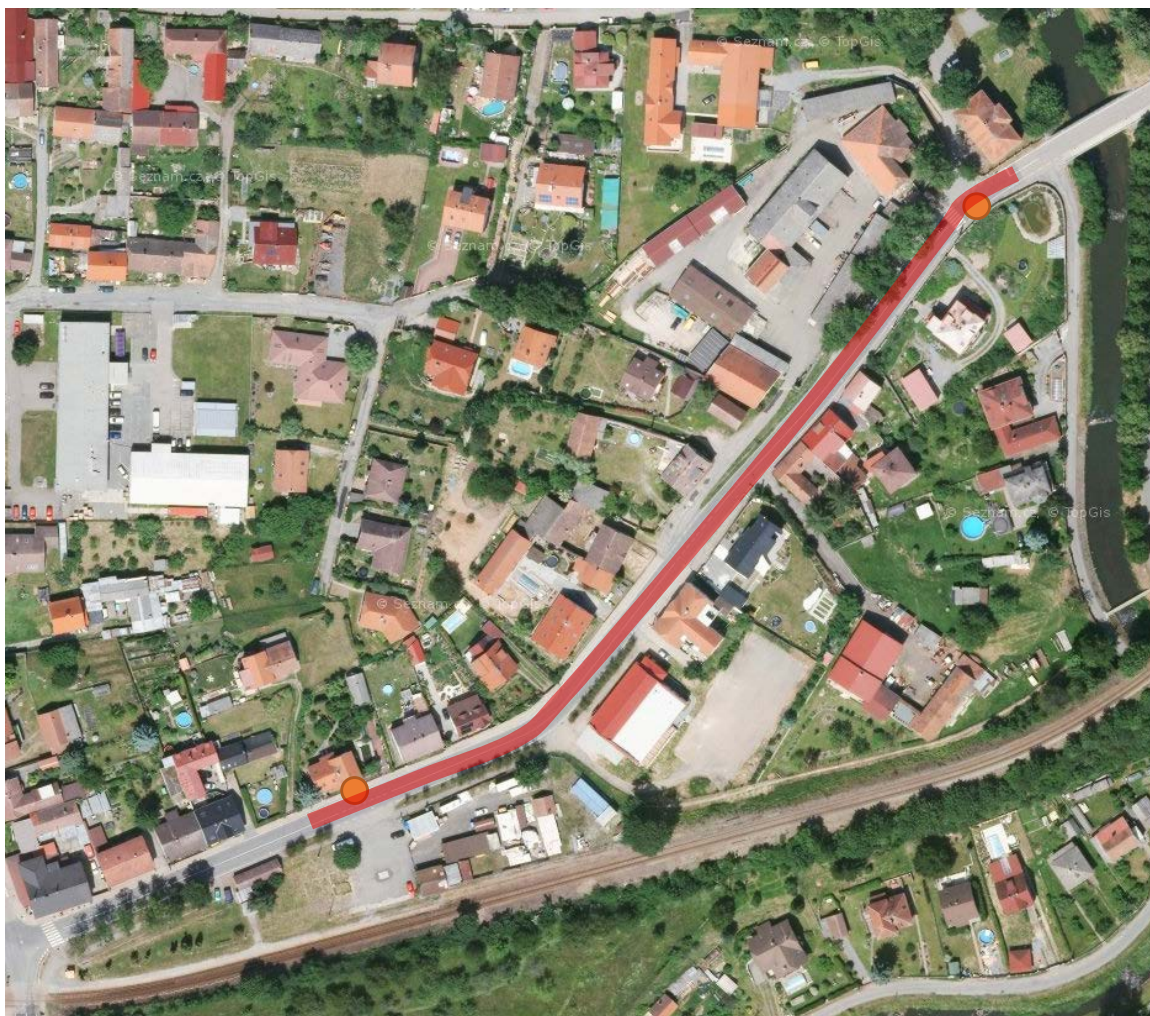
*Obr. 9 Navržené opatření ul. Čerčanská, varianta 2*

Var. 2) Měření úsekové rychlosti mezi dvěma body.

- Měření úsekové rychlosti. V tomto případě musí řidič dodržovat předepsanou rychlost v celém měřeném úseku, což má vynikající preventivní účinky. Délka úseku bývá typicky stovky metrů, přičemž systém umožňuje zvolit délku úseku v rozsahu 100 m až 100 km.

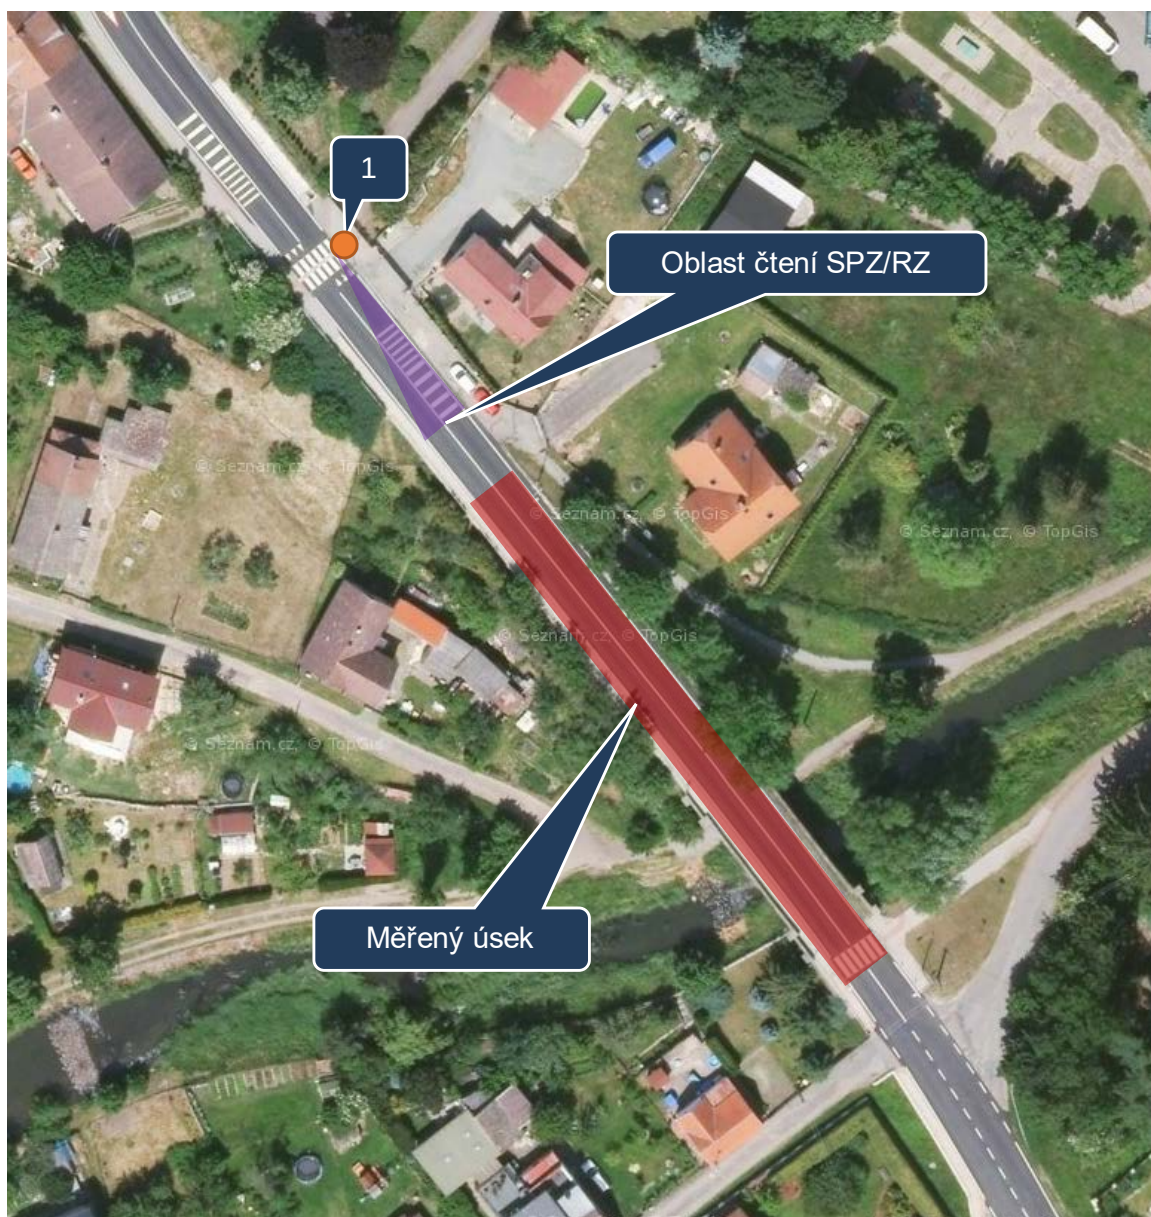
Obr. 10 Navržená opatření, varianta 1

Var. 1) Měření úsekové rychlosti za pomoci radarového rychloměru.

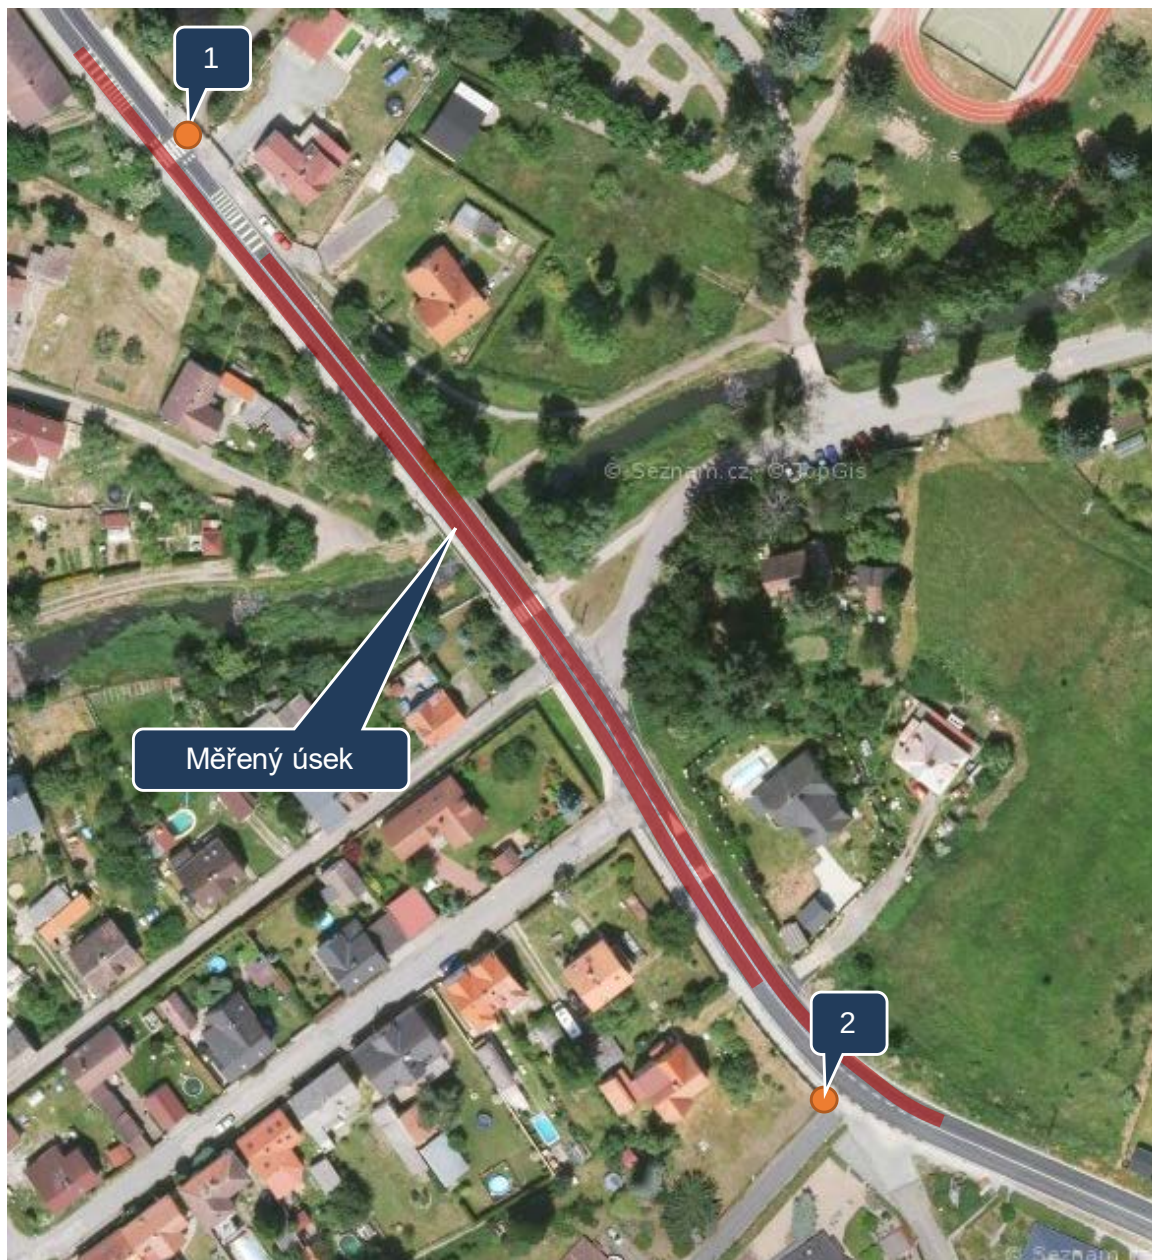
Obr. 11 Navržená opatření, varianta 2

Var. 2) Měření úsekové rychlosti mezi dvěma body.
